# Asbestinventarisatetest

Schoorbroekstraat 82, 3806 Sint-Truiden

Attestnummer : 20240906-000168.000

**Niet-asbestveilig**

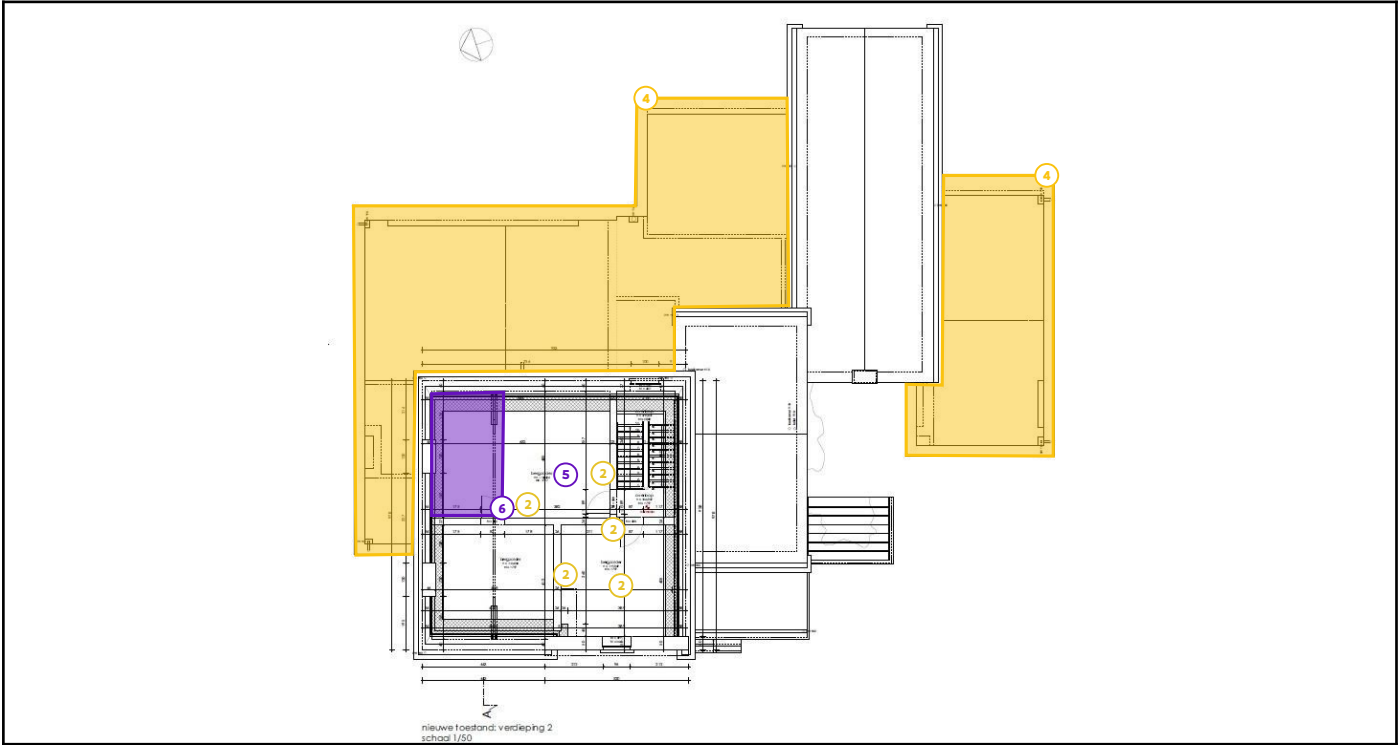
# Plan 1.8: HOOFDGEBOUW verdiep +2

| Beschrijving | Type | Actie |
|---|---|---|
| 2. Bakeliet | Asbestmateriaal | Zorgvuldig beheren |

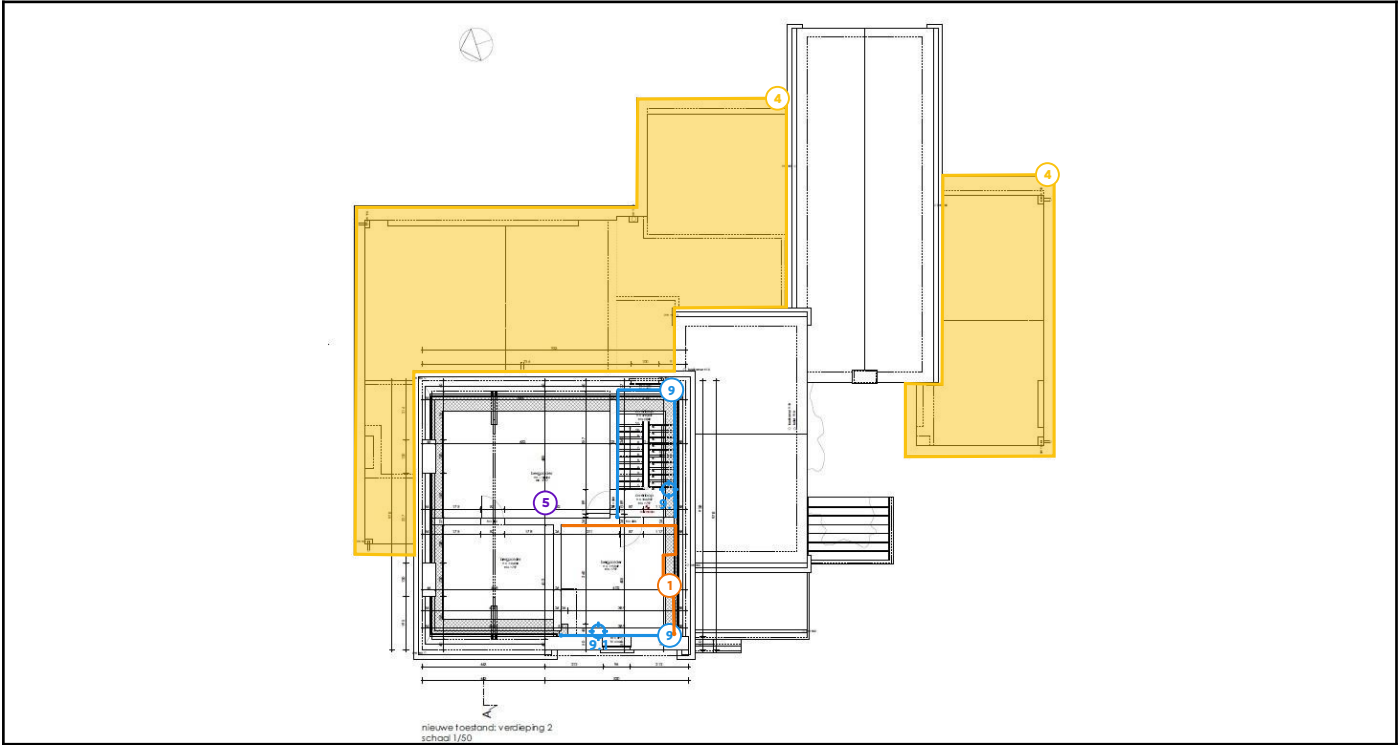
# Plan 1.9: HOOFDGEBOUW verdiep +2 wanden

| Beschrijving | Type | Actie |
|---|---|---|
| 1. Menuiserie wandplaten | Asbestmateriaal | Verwijderen |

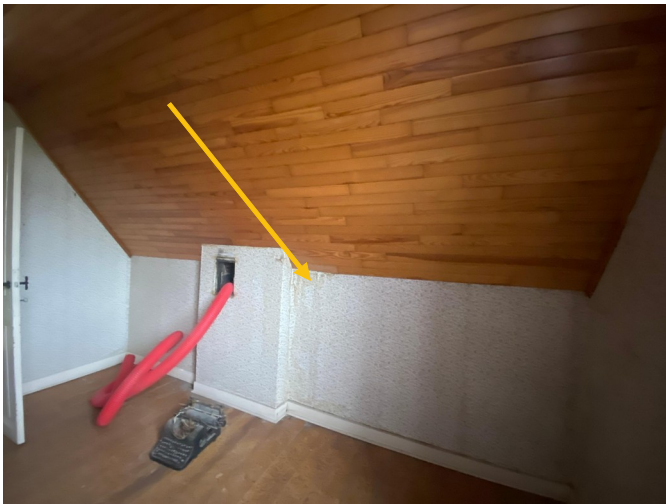
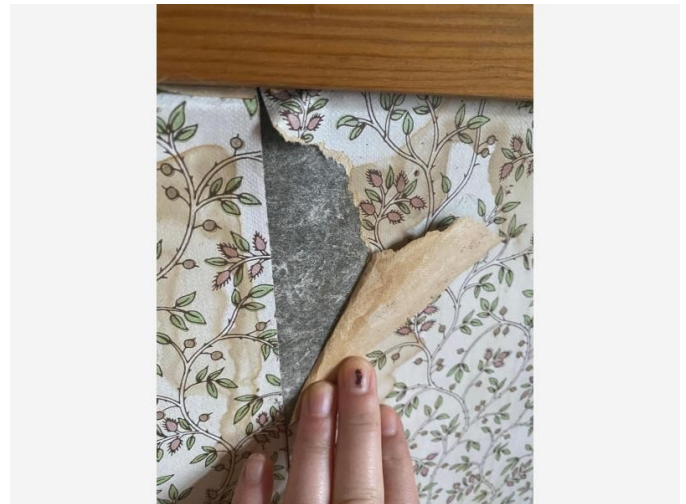
Het asbestmateriaal valt onder de mijlpaal van 2040.

| Eindbeoordeling materiaalrisico | Verhoogd materiaalrisico en/of verhoogde kans op vezelvrijgave |

| Asbestsoort (vezeltype) | Crocidoliet aanwezig |
| Toestand van het materiaal | Licht beschadigd, licht verweerd. Intact calciumsilicaatmateriaal of categorie III 'gebondenheid' |

| Beschrijving | Menuiserite wandplaten |
| Asbestmateriaal | Plaat, paneel, tablet - Type Menuiserite |

Verwijderen

- Zorg voor een veilig beheer. Vermijd het beschadigen van het asbestmateriaal. Controleer de toestand jaarlijks op wijzigingen.
- Sluit de ruimte luchtdicht af en vermijd het betreden van de ruimte.
- Verwijder dit asbestmateriaal zo snel mogelijk. Volg de toestand goed op.
- Voer bijkomende staalname(s) uit.

- Eenvoudige handelingen: mag via doe-het-zelf of door werknemer(s) met opleidingsattest eenvoudige handelingen  
Indien geschroefd of genageld, kunnen de wandplaten met eenvoudige handelingen verwijderd worden door een doe-het-zelfer of een professional die beschikt over het opleidingsattest 'Asbestverwijdering eenvoudige handelingen'. Bij het verwijderen moet steeds rekening worden gehouden met alle milieu- en veiligheidsvoorschriften.
- Eenvoudige handelingen: enkel door erkend asbestverwijderaar  
Indien deze wandplaten vastgelijmd zitten (en dus niet eenvoudig gedemonteerd kunnen worden) moeten

de wandplaten verwijderd worden door een professional die beschikt over het attest 'Asbestverwijdering eenvoudige handelingen'. Hierbij zal een industriële stofzuiger voor asbest worden gebruikt met HEPA-filter. Bij het verwijderen moet steeds rekening worden gehouden met alle milieu- en veiligheidsvoorschriften.

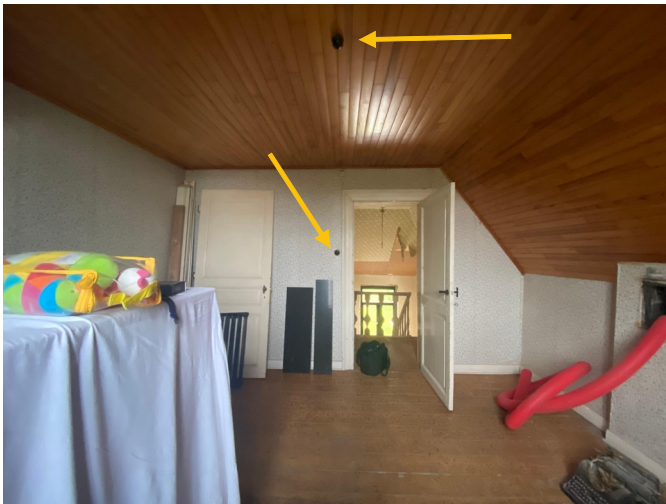
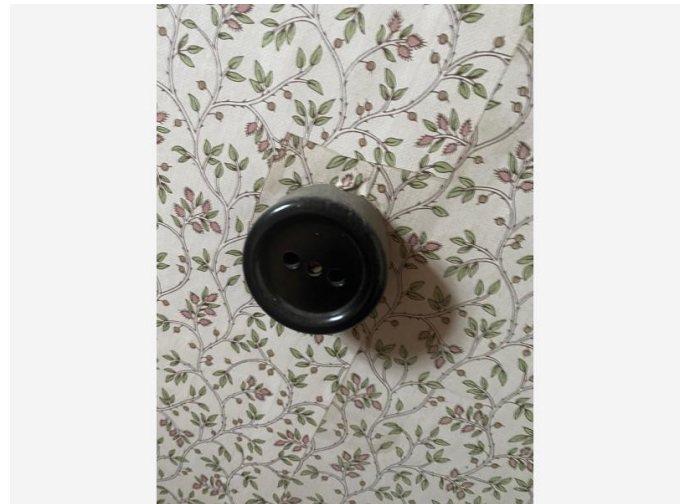
Het asbestmateriaal valt onder de mijlpaal van 2040.

| Eindbeoordeling materiaalisico | Laag materiaalisico en/of verlaagde kans op vezelvrijgave |

| Asbestsoort (vezeltype) | Crocidoliet aanwezig |
| Toestand van het materiaal | Onbeschadigd, niet verweerd |

| Beschrijving | Bakeliet |

Zorgvuldig beheren

- Zorg voor een veilig beheer. Vermijd het beschadigen van het asbestmateriaal. Controleer de toestand jaarlijks op wijzigingen.
- Voer bijkomende staalname(s) uit.

- Eenvoudige handelingen: mag via doe-het-zelf of door werknemer(s) met opleidingsattest eenvoudige handelingen  
De bakelieten stopcontact en lichtpunt kunnen met eenvoudige handelingen verwijderd worden door een doe-het-zelfer of een professional die beschikt over het opleidingsattest 'Asbestverwijdering eenvoudige handelingen'. Bij het verwijderen moet steeds rekening worden gehouden met alle milieu- en veiligheidsvoorschriften.

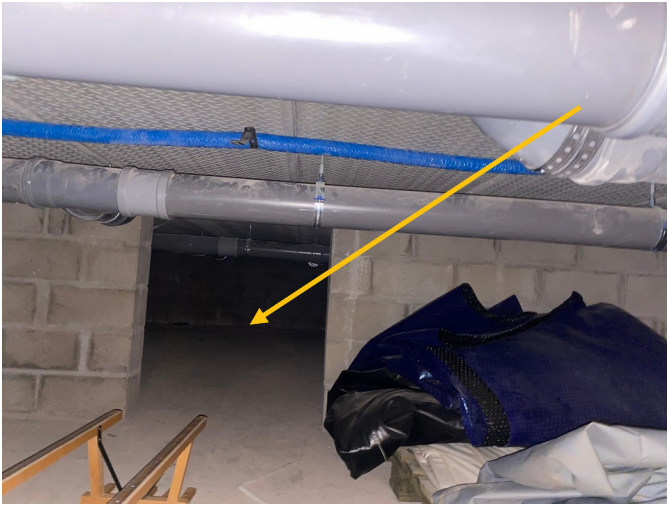
Situeringsfoto

**Reden:** Het onderzoek kan niet uitgevoerd worden binnen de bepalingen van de Welzijnswet

**Uitleg van de asbestdeskundige:** De ruimte is lager van 1,50 meter en voldoet daarom niet aan de veiligheidsvereisten om deze te betreden.

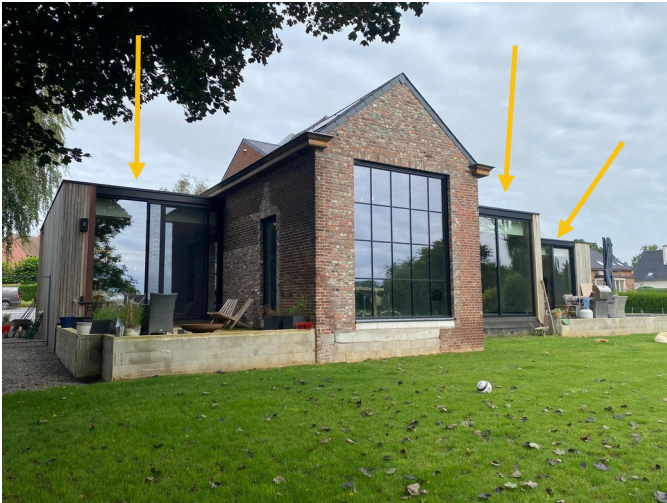
Situeringsfoto

**Bouwjaar:** 2022

*Constructies gebouwd vanaf 2001 moeten niet onderzocht worden*

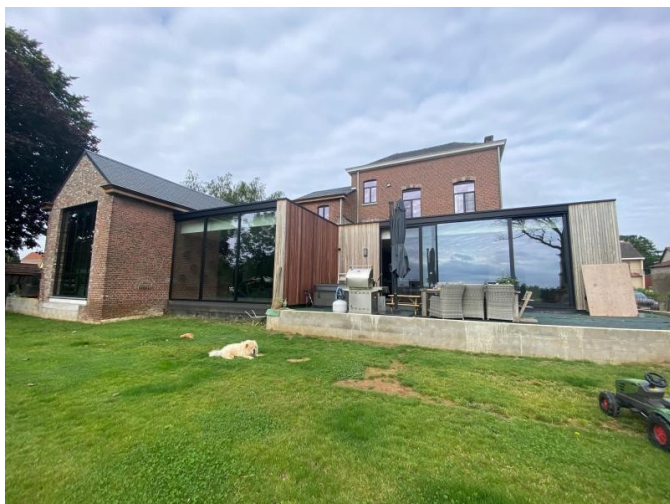
Het hele gebouw werd grondig gerenoveerd in 2022-2023 (behalve de 2e verdieping van het hoofdgebouw). Alle materialen (behalve het pleisterwerk) werden tot op de drager volledig vernieuwd. Zowel buitenschrijnwerk, beglazing, dakbekleding, vloeren (behalve cementtegels), elektriciteit,... werden volledig vervangen tijdens deze renovatie. Dit werd aangetoond op basis van de facturen, het vergunningsdossier, enz. (zie bewijsdocumentatie).

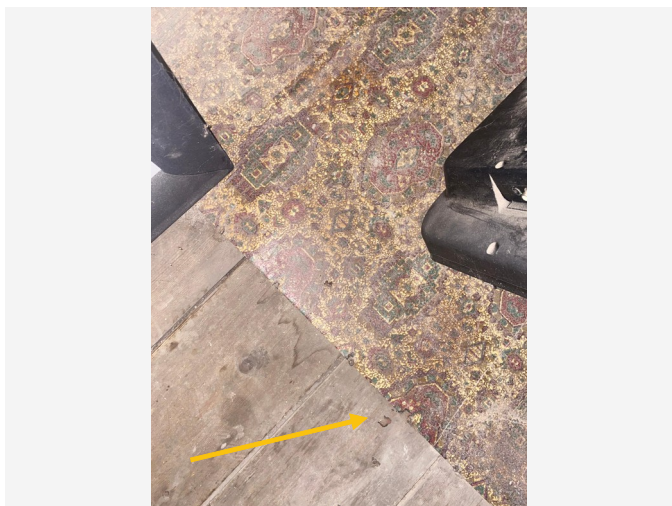
De balatum vloerbekleding op zolder en trapbekleding in de kelder zijn beiden niet asbest-verdacht (zwarte kern).

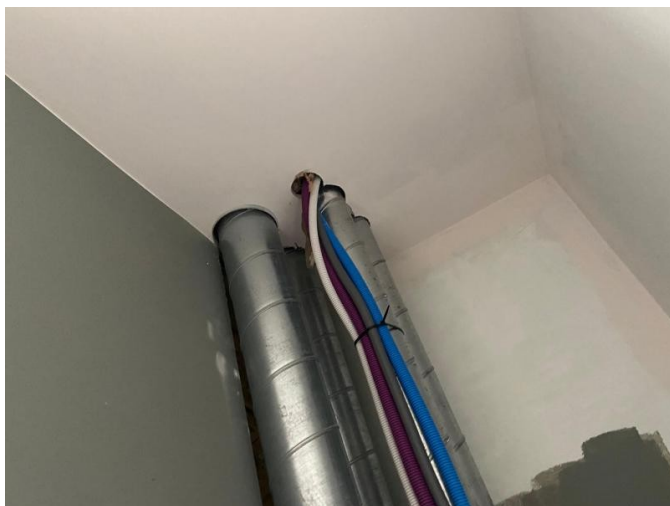
De plafonds zijn verlaagd met gipskarton en niet asbest-verdacht.

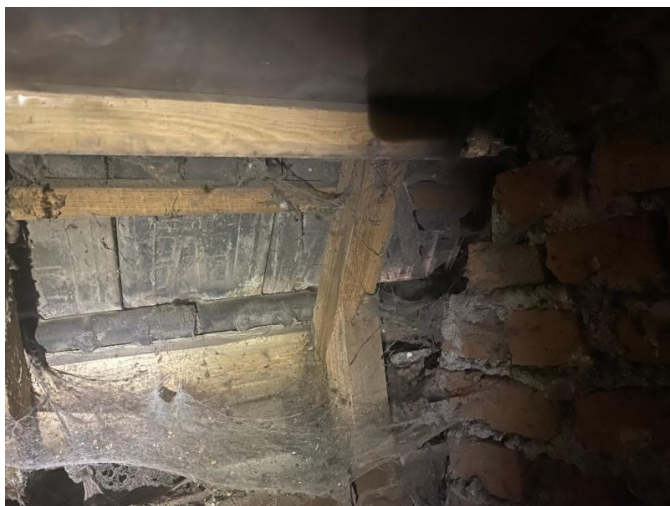
In het hoofdgebouw (dakpannen) is er geen onderdak aanwezig. Het dak boven de badkamer, wc en strijkkamer (dakleien) werd volledig vernieuwd in 2023 (inclusief het onderdak), zie bewijsstukken factuur. Dit is bijgevolg allemaal niet asbest-verdacht.

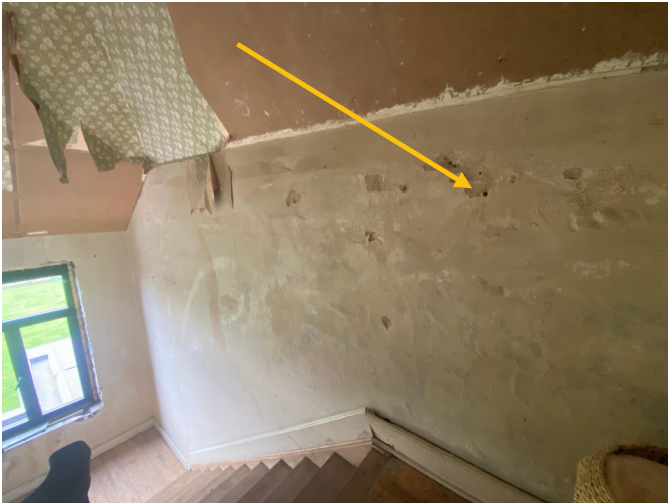
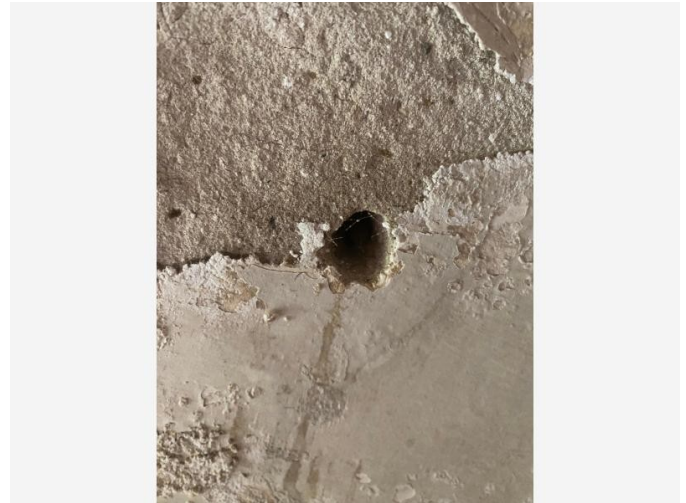
## Fiche 9: Pleisterwerk wanden

Geen asbest

| # | Type | Referentie | Resultaat |
|---|---|---|---|
| 9.1 | Mengmonster | ID01 | Geen asbest |
